# Analysis and Evaluation of Structural Safety Inspection of a Railway Station

Guo Xiaoyan, Fang Lin, Ma Zefeng

## 某火车站结构安全性检测的分析与评估

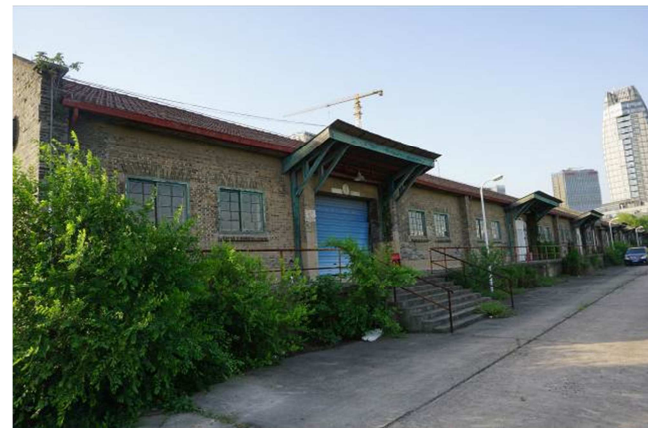
图2 1号房南立面。

1号房东西向总长度为55.05m，南北向总宽度为12.06m，屋脊高度约为6.875m；2号房东西向总长度为55.16m，南北向总宽度为12.07m，屋脊高度约为6.745m；3号房东西向总长度为55.78m，南北向总宽度为12m，屋脊高度约为6.78m。1~3号房屋面均采用坡屋面。图2、图3为1号房实景照片。

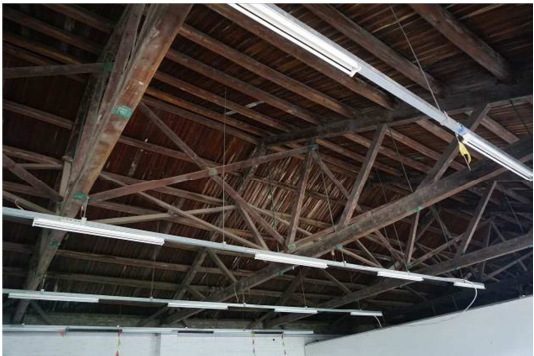
图4 1号房木屋架。

1、2、3号房均为砖墙承重的单层空旷房屋，纵墙承重，承重墙采用青砖，墙厚为340mm（一砖半），未设置钢筋混凝土圈梁和构造柱。纵墙外不等距设置有扶壁柱，突出墙面340mm（一砖半），1、2号房扶壁柱宽度450mm（二砖），3号房扶壁柱宽度560mm（二砖半）。屋顶采用木屋架承重，如图4所示，基础均采用墙下条形基础。

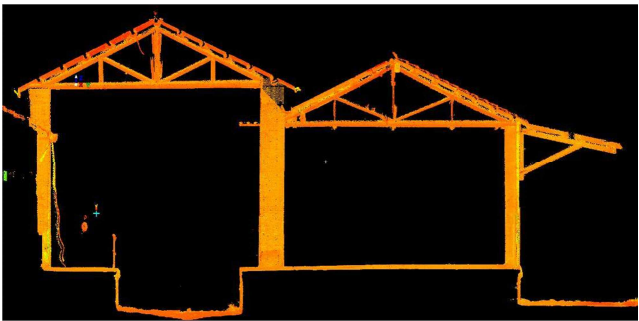
图6 屋架剖面点云数据。

同时，依托完整精确的车站点云模型，可以对各个屋架进行剖取，进而对整体屋架形式及尺寸进行测量绘制，尤其对于部分圆形的杆件采用点云尺寸自动拟合功能，解决了屋架圆形构件由于现场高度及测量方式等问题所产生的技术难点，如图6所示。
